因设备机型造成的胎面脱层问题研究

摘要: 上、下挤出机, 机型差异较大, 厚规格胎面在复合挤出过程中, 经常会出现脱层问题。通过挤出机螺杆优化、口型开板比例调整, 口型维修, 工艺参数固化, 挤出机温控以及预热等措施的执行, 厚规格胎面脱层问题得到了有效的解决。

Research on tire tread delamination caused by equipment models

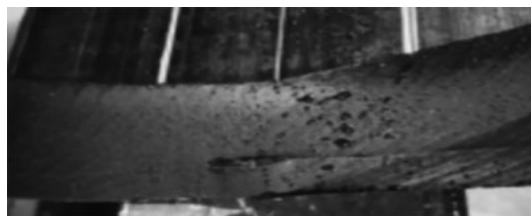
图3 贯通胎面脱层

目前我厂胎面生产线有热喂料 $\Phi 250/\Phi 150$ 和冷喂料 $\Phi 250/\Phi 200$ 两种类型复合挤出机。其中热喂料 $\Phi 250/\Phi 150$ 机型在生产厚规格贯通胎面(见图1)和厚规格的翼胶胎面(见图2)时, 尤其在冬季, 厚规格贯通胎面(见图3)和厚规格翼胶(见图4)胎面容易出现上、下层脱层现象, 经过干层片压合后出现层间气泡。因存在质量隐患, 此类不良胎面无法正常投入使用, 导致对应的规格无法正常生产, 生产效率影响较大, 且调试过程中造成大量返料。

行业内胎面生产线普遍采用 $\Phi 250/\Phi 200$ 机型，因我司采用 $\Phi 250/\Phi 150$ 机型，上位机和下位机机型相差较大，在生产胎面时下位机转速较大。受转速的影响，下位机在机筒内的混炼时间短，在相同速度下， $\Phi 150$ 挤出机塑化效果与 $\Phi 200$ 挤出机相比要差些，因此对胶料黏合性能会有一些的影响。使得胎面胶与基部胶通过口型板复合后层间黏合性较差，胎面在经过干层面压合后会出现层间气泡。

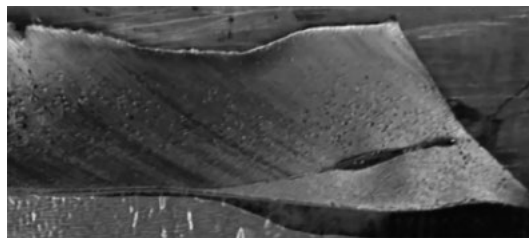
图4 翼胶胎面脱层

胎面胶与基部胶（翼胶）是经过口型板，通过压力复合挤出而成。在一定的温度下，当开板比例过大，在生产厚规格胎面时，在经过口型板复合时，胎面胶与基部胶（翼胶）复合压力较小，导致胎面胶与基部胶贴合效果较差，胎面在经过干层面压合后会出现层间气泡。

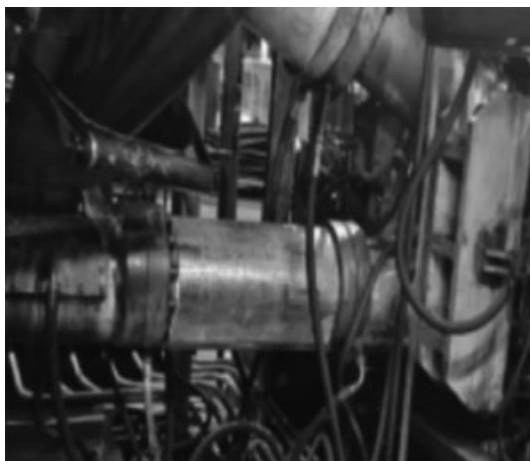
图 5 保温材料

脱层受环境温度影响较大, 主要集中在冬季或节假日停机时间较长后开始生产时。此时环境温度较低或长时间停机, 设备预热不到位, 在生产过程中胶料塑化效果受到影响, 从而影响胶料黏性。同时温度低的情况下, 对胶料的收缩量也有一定的影响, 从而导致脱层情况较为频发。

设置区分挤出机冬、夏季温控，要求冬季温控温度高于夏季温控，同时冬季生产时，首规格温控在原标准上提升 $10\text{ }^{\circ}\text{C}$ 。在节假日停起班期间，设备相关人员提前 1 个班进班开机调试温控，确保挤出机温控运行正常及保证设备预热效果。同时对下位机采取保温措施，通过对下位机机筒外部整体安装保温材料（见图 5），增加下位机的保温效果，减少因预热不到位，使得胶料温度过低，造成胶料塑化性能及黏性下降。

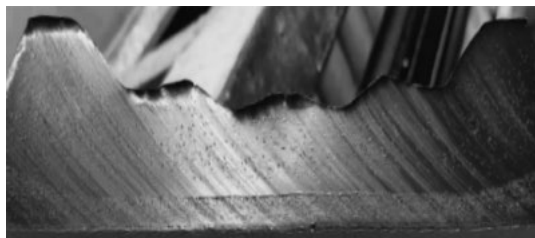
图6 小比例胎面气孔率

减小胎面口型开板比例后，复合压力明显增大，大比例胎面口型和小比例胎面口型挤出机转速有明显区别，小比例胎面口型挤出转速要明显大于大比例胎面口型挤出转速（大比例与小比例口型转速对比，如表 2 所示）。而且从同一个规格断面来对比，小比例胎面口型因挤出压力增大，小比例胎面胶的气孔率（见

图6)是要明显小于大比例胎面口型的气孔率(见图7)。

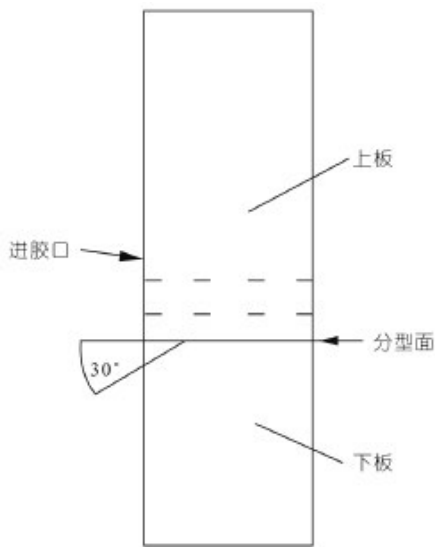
图8 倒角

通过验证改善效果比较明显,在对基部胶整体增开倒角,减小下位机转速后,厚规格胎面层间无脱层现象,改善效果显著,后续已完成了对所有易脱层的厚规格贯通胎面进行口型维修,脱层问题得到了根本有效的解决,复发率为0。经过措施3/4验证,基本确定了脱层的主要原因,为上、下位机的压力不匹配造成。而且经过后续口型维修实验验证,此方案在厚

选取1个易脱层的厚规格贯通胎面,通过对胎面口型板的维修,在下板基部胶进胶口处整体增开倒角(见图8),使口型板进胶口处基部胶进胶量增加。确保在减小下位机转速时,基部胶厚度仍能满足技术要求(改善前后转速对比,见表3),从而实现了减小下位机转速的目的。
